# EL DESLIZAMIENTO DE TIERRA Yakima County, WA

## EL DESLIZAMIENTO DE TIERRA DE LAS COLINAS CASCABELES

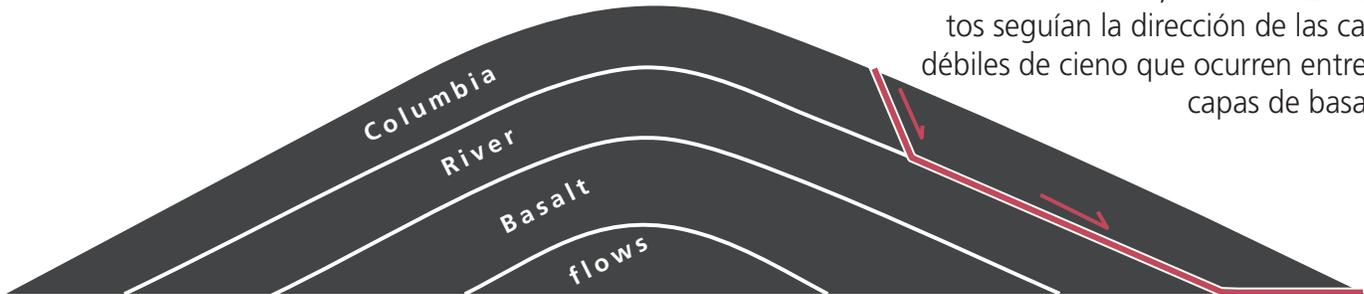
El Anticlinal de las Colinas Cascabeles y los Deslizamientos de Tierra Translaciones

Los deslizamientos de tierra translaciones seguían planos débiles. En las Colinas Cascabeles, estos deslizamientos seguían la dirección de las capas débiles de cieno que ocurren entre las capas de basalto.

El deslizamiento de tierra consiste de capas de Basalto del Río Columbia deslizándose por encima de una capa de rocas sedimentarias más débil que conjuntamente forman una porción anticlinal (plegamiento invertido) de las Colinas Cascabeles. La capa de rocas sedimentarias está acostada con una dirección de aproximadamente 15 grados hacia la cantera. Parece que el agua no es un factor asociado en este deslizamiento.

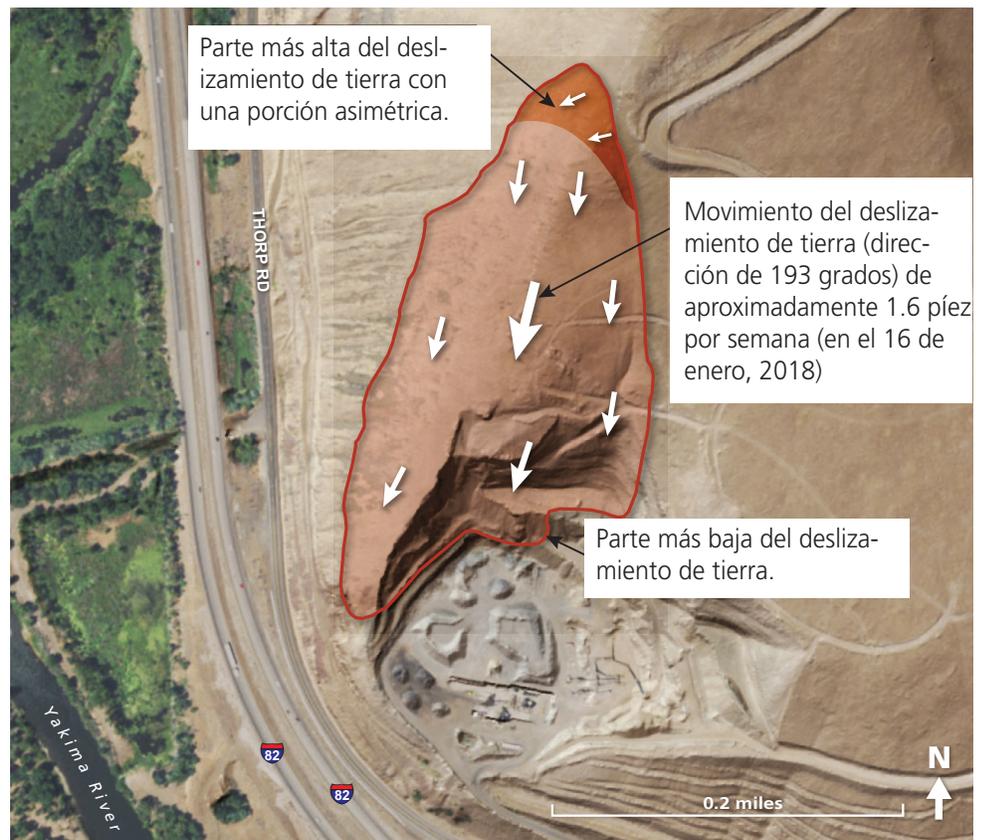
Dirección y magnitud del movimiento del deslizamiento de tierra.

Cuando el monitoreo comenzó a fines del 2017, la masa del deslizamiento de tierra estaba moviéndose a un ritmo de 1 pie (0,30 m) por semana y aceleró a un ritmo máximo de aproximadamente 1,6 pies (0,488 m) por semana, manteniéndose estable desde enero del 2018 hasta abril del mismo año. Desde abril del 2018, el índice de desprendimiento ha ido bajando y la lectura por instrumento más reciente muestra un índice de 0,7 pies (0,213 m) por semana. Basado en el monitoreo, sabemos que la masa del desprendimiento arriba de la cantera continúa su descenso hacia el sur (~190 grados azimut).

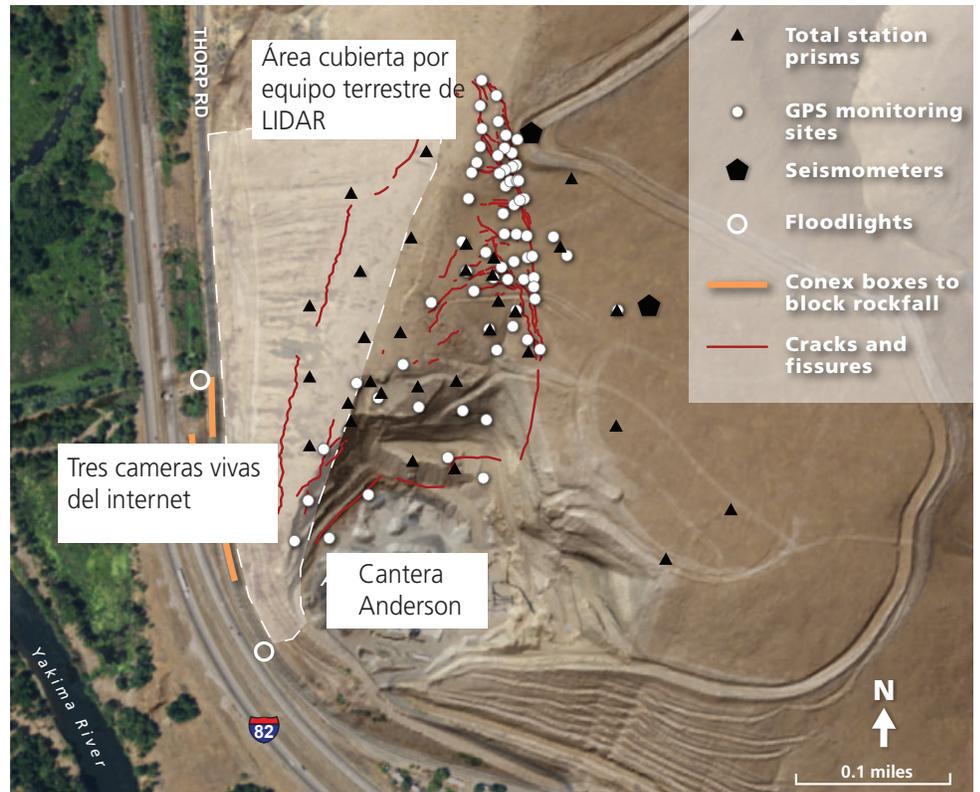
Sitios de monitoreo en uso y contenedores Conex.

Varias agencias han colaborado para instalar sitios de monitoreo GPS, sismógrafos, estaciones completas robóticas, mapas aéreos, y equipo terrestre de lidar. El sitio entero está debajo de vigilancia durante las 24 horas de cada día. Los miembros de las organizaciones participantes realizan una conferencia telefónica regular y el Condado de Yakima distribuye un informe de situación diario, que se puede encontrar en su sitio web.

Se han puesto unos contenedores grandes de envío internacional (contenedores Conex) llenados de concreto en la esquina sureste de la masa de deslizamiento (Thorp Rd.) para bloquear el movimiento de rocas hacia la carretera I-82. El Condado de Yakima ha cerrado Thorp Rd.
