# Informe del tornado de Cabanes i Masarac (l'Alt Empordà) del 16 de maig de 2024

- El tornado es va formar molt a prop de la llera del riu Llobregat d'Empordà al voltant de les 11.45 TU (13.45 h)
- Va afectar una franja de 4,0 km i s'estima que va ser d'intensitat IF1,5 (180 km/h  $\pm$  20%) segons l'escala internacional de Fujita

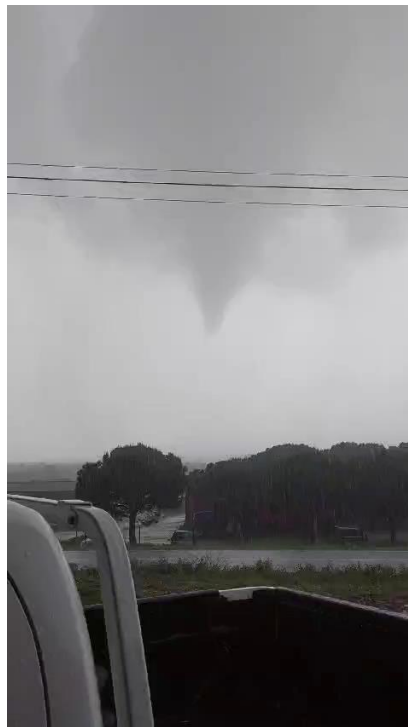
**Figura 1:** Imatge de la formació del tornado, vist des de Vilarnadal (terme municipal de Masarac), al nord de la zona afectada. Autor: Lluís Pagès.

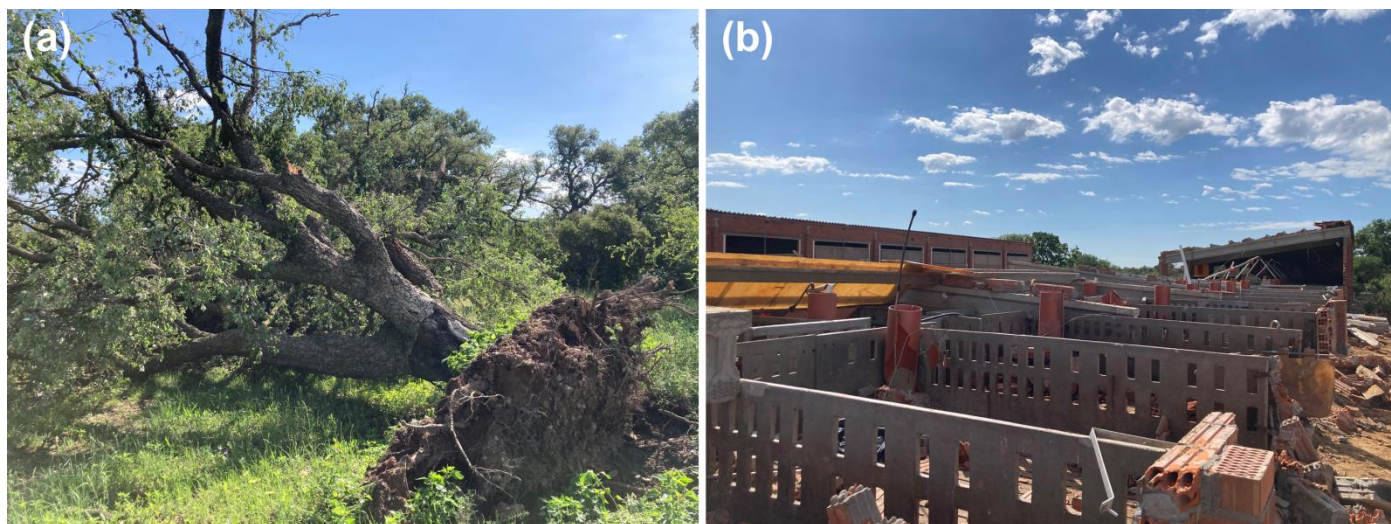
La forta ventada d'origen convectiu va començar al marge dret del riu Llobregat d'Empordà, al voltant d'1 km al sud-sud-est de Vilarnadal. En aquest sector es van observar marques als camps de conreu associades a vent fort i també arbres de ribera afectats, principalment en forma de branques trencades i d'alguns exemplars tombats (Figura 7a).

La franja de danys s'estenia cap al nord-est. A l'altura de la carretera de Vilarnadal a Peralada es va localitzar una explotació ramadera amb danys estructurals. Part d'una de les naus de la granja va quedar molt malmesa. La meitat superior de les parets exteriors van cedir i, consegüentment, l'estructura de la coberta va caure (Figura 7b). En una altra de les naus el vent es va endur part de la coberta de teules. A més, es van observar restes de teules i fragments de fibrociment incrustats en elements com portes i finestres, talment com si fos metralla.

**Figura 7:** Exemples dels danys observats al terme municipal de Masarac: (a) alzina de grans dimensions amb branques trencades i arrancada de soca-rel i (b) nau de l'explotació ramadera molt malmesa.

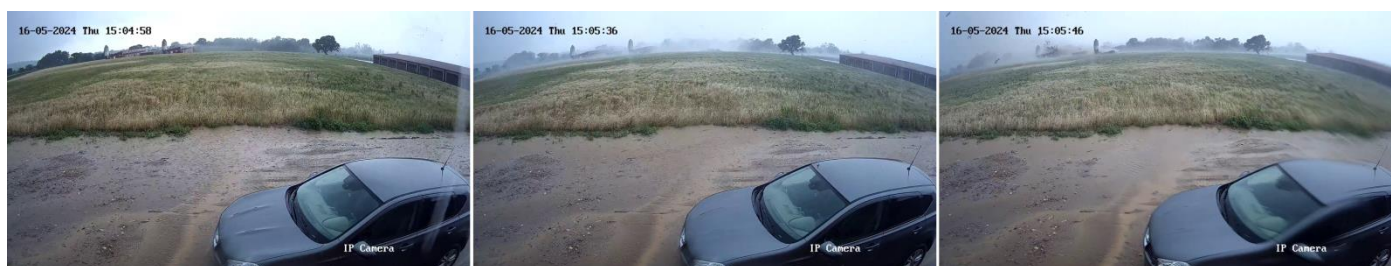
**Figura 8:** Seqüència del pas del tornado per la granja afectada. A dreta de la primera imatge (esquerra) s'observa un remolí de pols, aigua i restes vegetals. A la segona (centre) el vòrtex se situa a la part central de la imatge. Per acabar, a la tercera (dreta) es pot veure el moment en què la forta ventada provocava danys a les naus. L'hora que figura a les imatges no correspon amb l'hora oficial. Autor: Pau Galceran Nou.

Les conclusions obtingudes de l'estudi de camp són coherents amb les observacions reportades pels diversos testimonis de l'episodi, que relataven l'arribada d'un potent remolí d'aire enmig d'un xàfec que prèviament havia anat acompanyat de pedra. L'ocurrència d'un tornado ja quedava recolzada amb les imatges preses durant l'episodi per Lluís Pagès des de Vilarnadal (al nord de l'àrea amb danys, [Figura 1](#)), on es pot veure el núvol en forma d'embut (tuba) que penja de la base del cumulonimbus, si bé no s'aprecia el contacte del vòrtex amb la superfície. Tot indica que es tracta dels moments previs abans que el fibló toqués terra. Les imatges es van prendre a les 11.44 TU. A banda, la seqüència registrada per una càmera de seguretat de l'explotació agrícola (facilitades per Pau Galceran Nou) presenta l'evolució del fibló per la finca ([Figura 8](#)). S'aprecia com el remolí arrossegava restes de vegetació, així com el moment en què es van produir els danys als coberts.
