**SYSSELMANNEN
PÅ SVALBARD**

REGISTRERING AV KULTURMINNER I SVEAGRUVA I FORBINDELSE
MED AVVIKLING OG OPPRYDNING ETTER GRUVEDRIFTEN

**Kartlegging og dokumentasjon av fredete og verneverdige
kulturminner i Sveagruva, askeladden id 263621**

Ved Lise Loktu & Mikael A. Bjerkestrand, Longyearbyen, 25.11.2019.

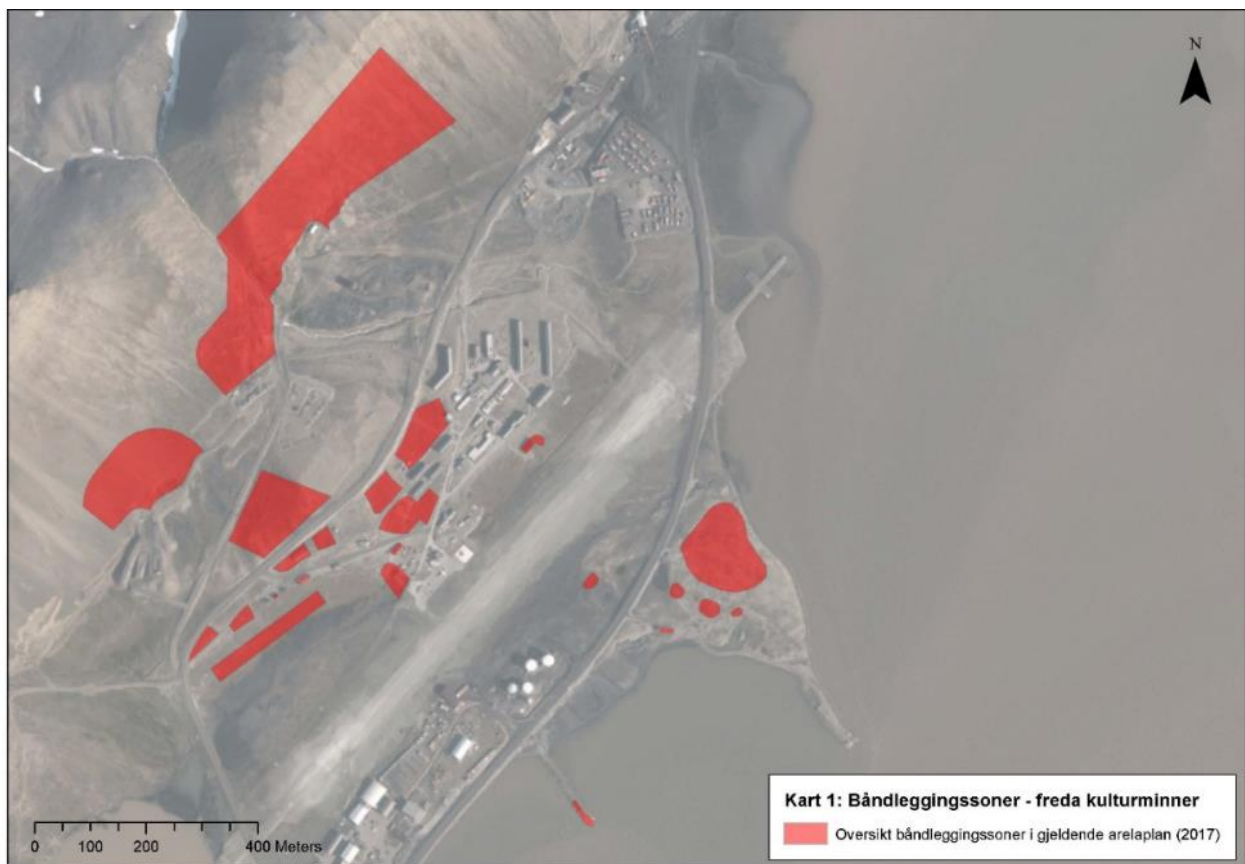
Figur 2: Oversikt over båndleggingssoner i arealplan fra 2017. Båndleggingssonene er basert på Sysselmannens vedtak om innskrenking av sikringssonen i henholdsvis 2005 og 2017. Sysselmannen vil oppheve vedtak om innskrenking av sikringssonene når planen oppheves slik at de lovfestede sikringssonene igjen blir gjeldende. Kart: Lise Loktu / Sysselmannen på Svalbard. Kartgrunnlag/ortofoto: ©Norsk Polarinstitut.

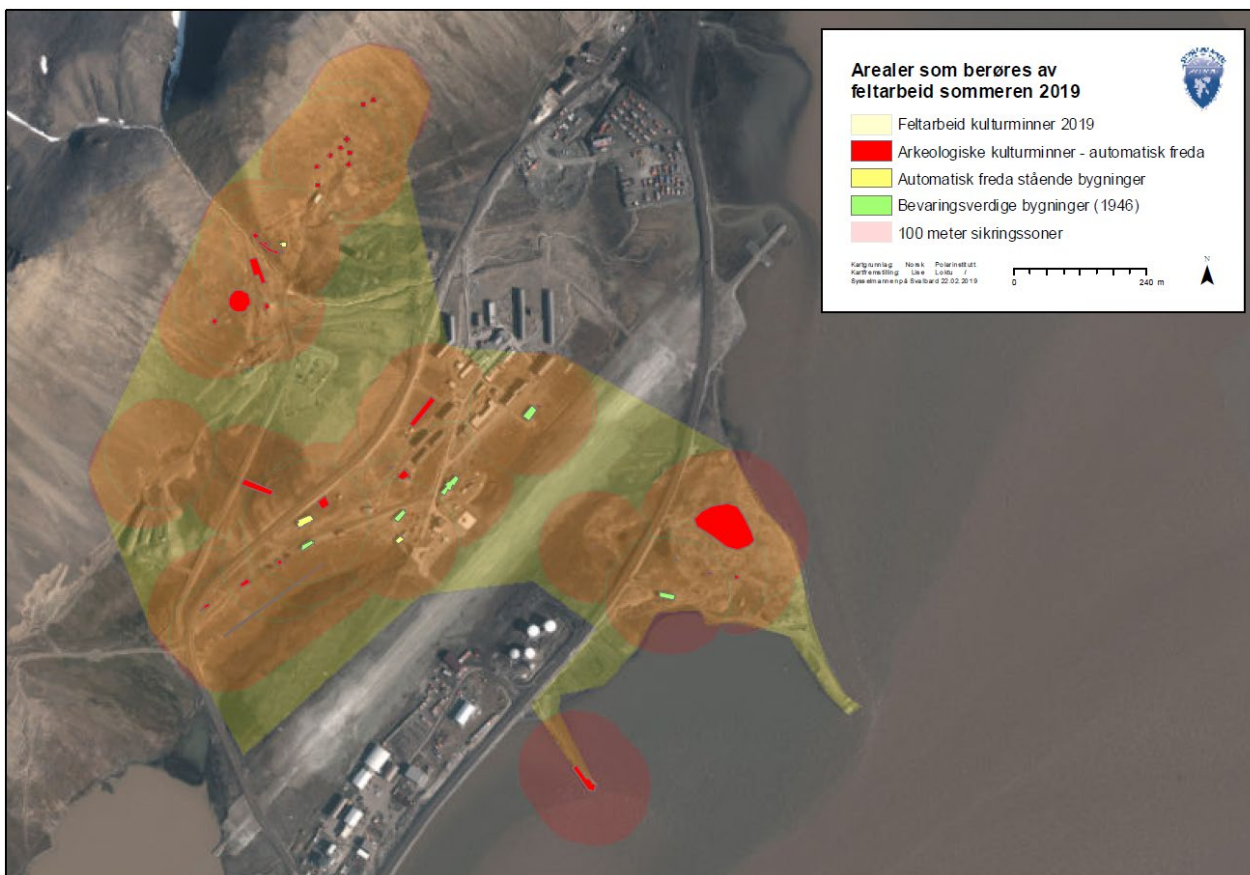
Figur 3: Oversikt over hvilke arealer/områder som hovedsakelig har vært berørt av feltarbeidet i 2019. Det gule feltet viser hvor det har vært forventet å kunne påvise bevarte kulturminner, gjenstander, og landskapselementer tilknyttet gruvemiljøene fra overnevnte perioder. Kart: Lise Loktu / Sysselmannen på Svalbard. Kartgrunnlag/ortofoto: ©Norsk Polarinstitutt.

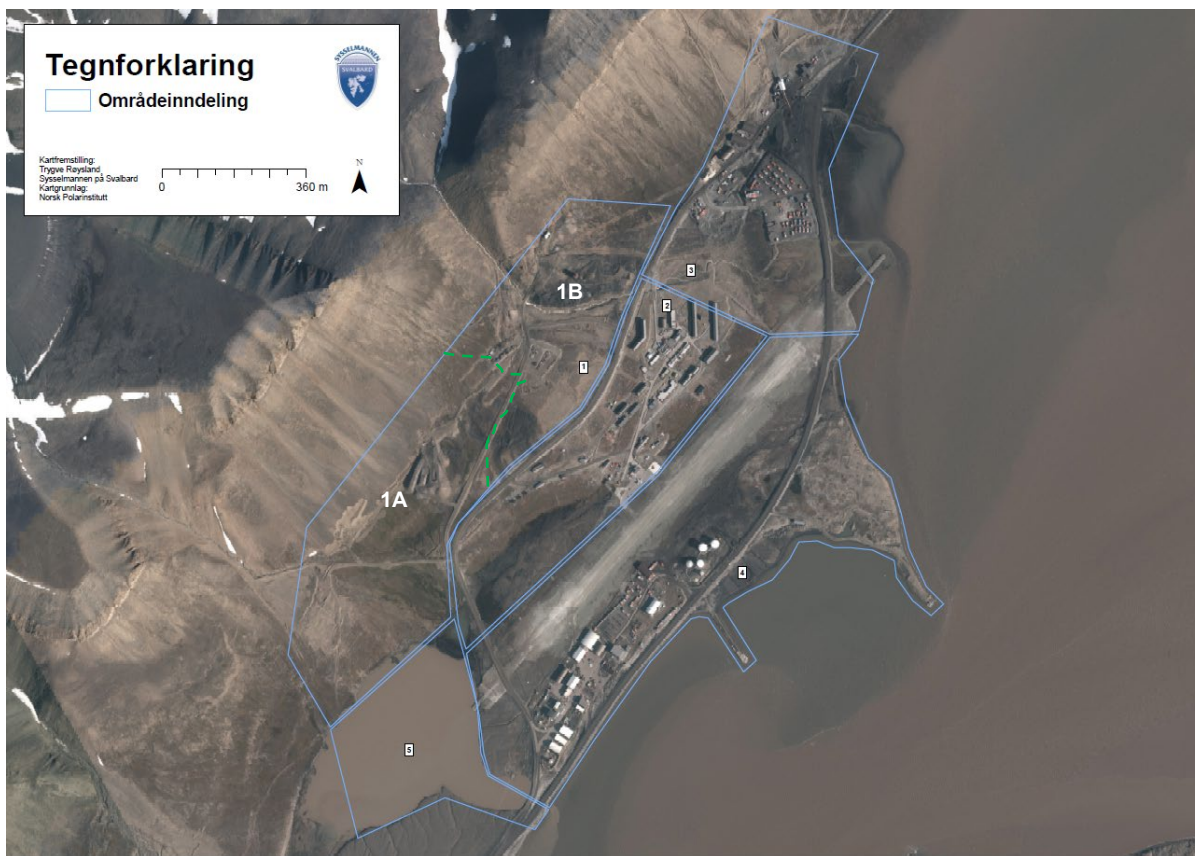
Figur 19: Kulturminnene er fremstilt i detaljkart som korrelerer med områdeinndelingen for opprydningsplanen fase 2b. Inndelingene er ment å fungere som en hensiktsmessig referanse for oppryddingsprosjektet. Vi har videre delt inn område 1 i 1a og 1b, skillet er markert med grønn strek. Kart: Trygve Røysland / Sisselmannen på Svalbard. Kartgrunnlag/ortofoto: ©Norsk Polarinstutt.

I det følgende kapittelet vil alle registeret kulturminner fremstilles i kart og tabell. Kulturminnene er fremstilt i detaljkart som korrelerer med områdeinndelingen for opprydningsplanen fase 2b. Inndelingene er ment å fungere som en hensiktsmessig referanse for oppryddingsprosjektet. Vi har videre delt inn område 1 i 1a og 1b (figur 19). Mer detaljerte beskrivelser og foto av kulturminnene er framstilt i kulturminnekatalogen (vedlegg 2).

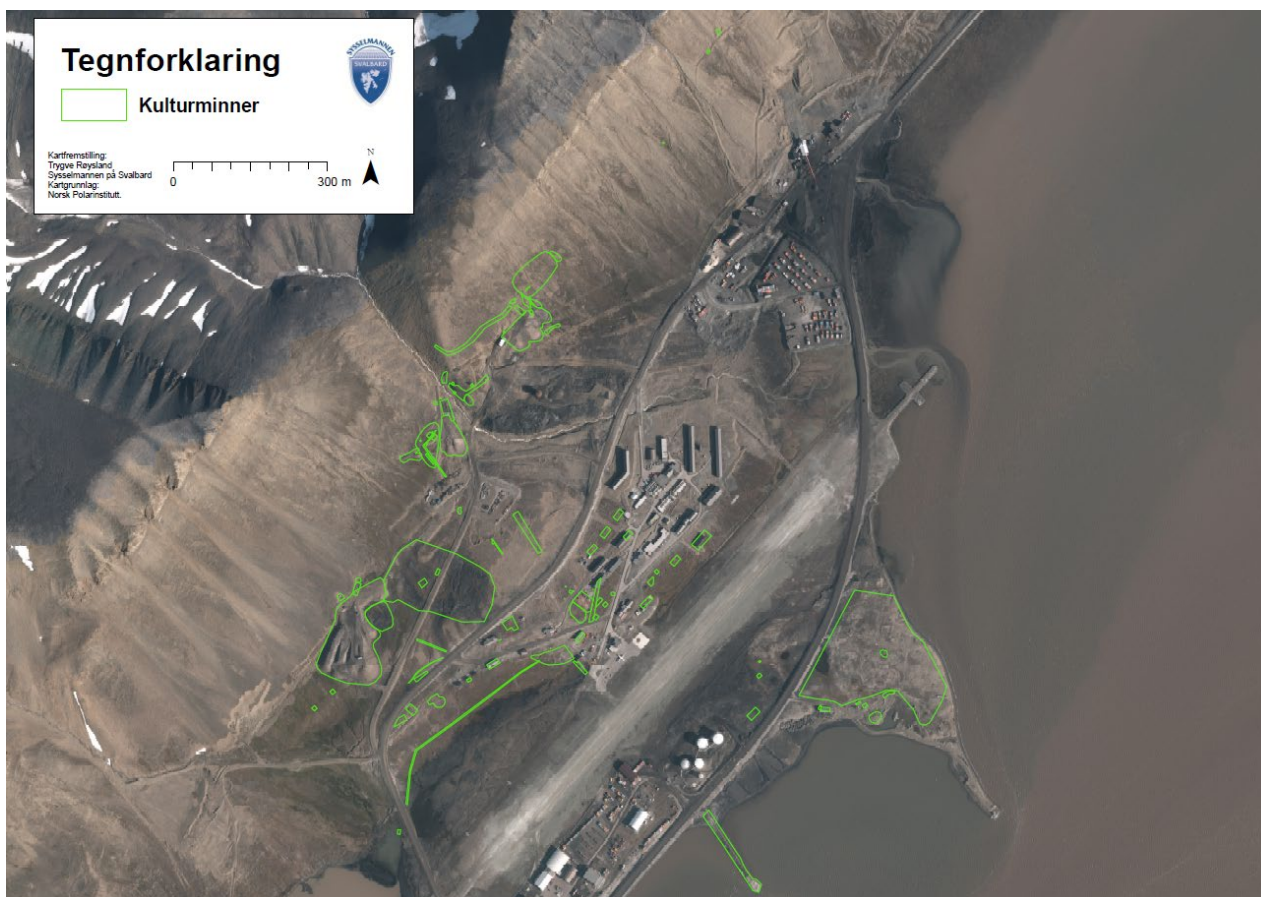
Figur 20: Oversiktskart som viser geometri for alle registrerte enkeltminner i Sveagruva, som har opprinnelse fra den svenske eller første norske driftsperioden. Kart: Trygve Røysland / Sisselmannen på Svalbard. Kartgrunnlag/ortofoto: ©Norsk Polarinstittutt.

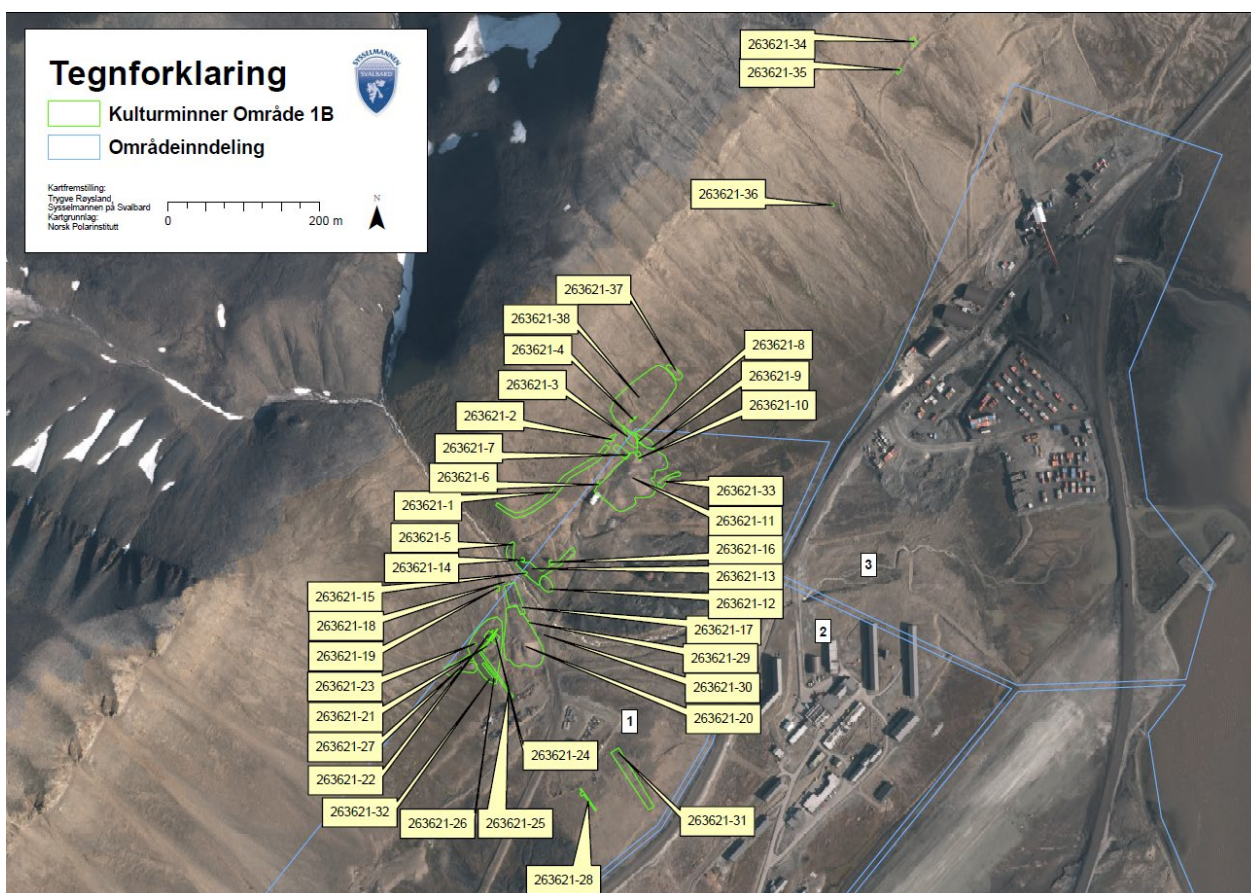
Figur 22: De registeret kulturminnene i dette området har hovedsakelig opprinnelse i den svenske driftsperioden i 1917-1935. Dette er teknisk-industrielle kulturminner knyttet til gruvedriften, blant annet tufter, gruveåpninger, jernbanesviller, aktivitetsområder, rester etter gruveanlegg o.l. Kart: Trygve Røysland / Sysselmannen på Svalbard. Kartgrunnlag/ortofoto: ©Norsk Polarinstitutt.

Selv om også dette området er forstyrret av nyere driftsperioder, kan det sies å være det best bevarte kulturmiljøet fra den svenske driftsperioden.

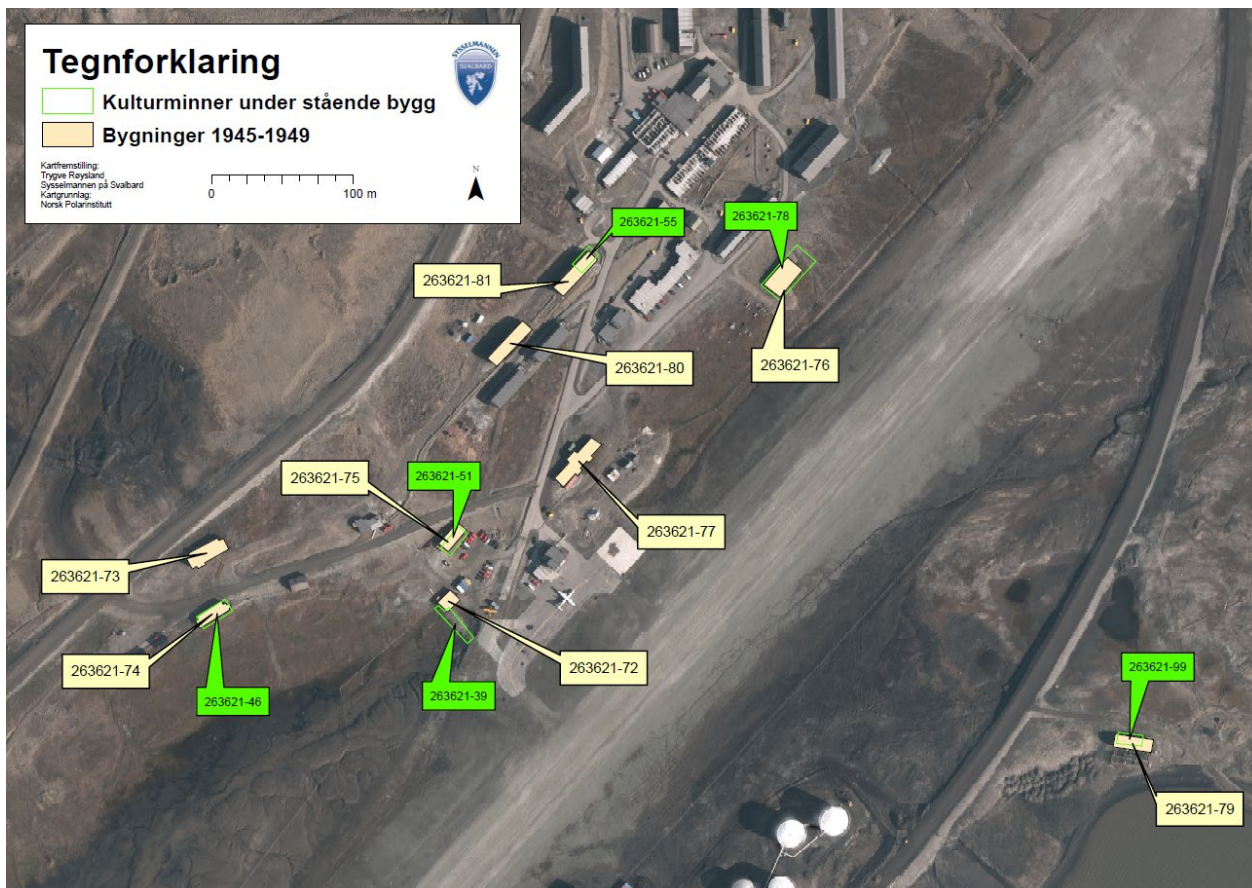
Figur 24: Det er bevart ni stående bygninger fra den første norske driftsperioden innenfor område 2. Det er i tillegg påvist seks tufter fra den svenske perioden som ligger under stående bygninger fra den norske perioden. Kart: Trygve Røysland / Sysselmannen på Svalbard. Kartgrunnlag/ortofoto: ©Norsk Polarinstittutt.

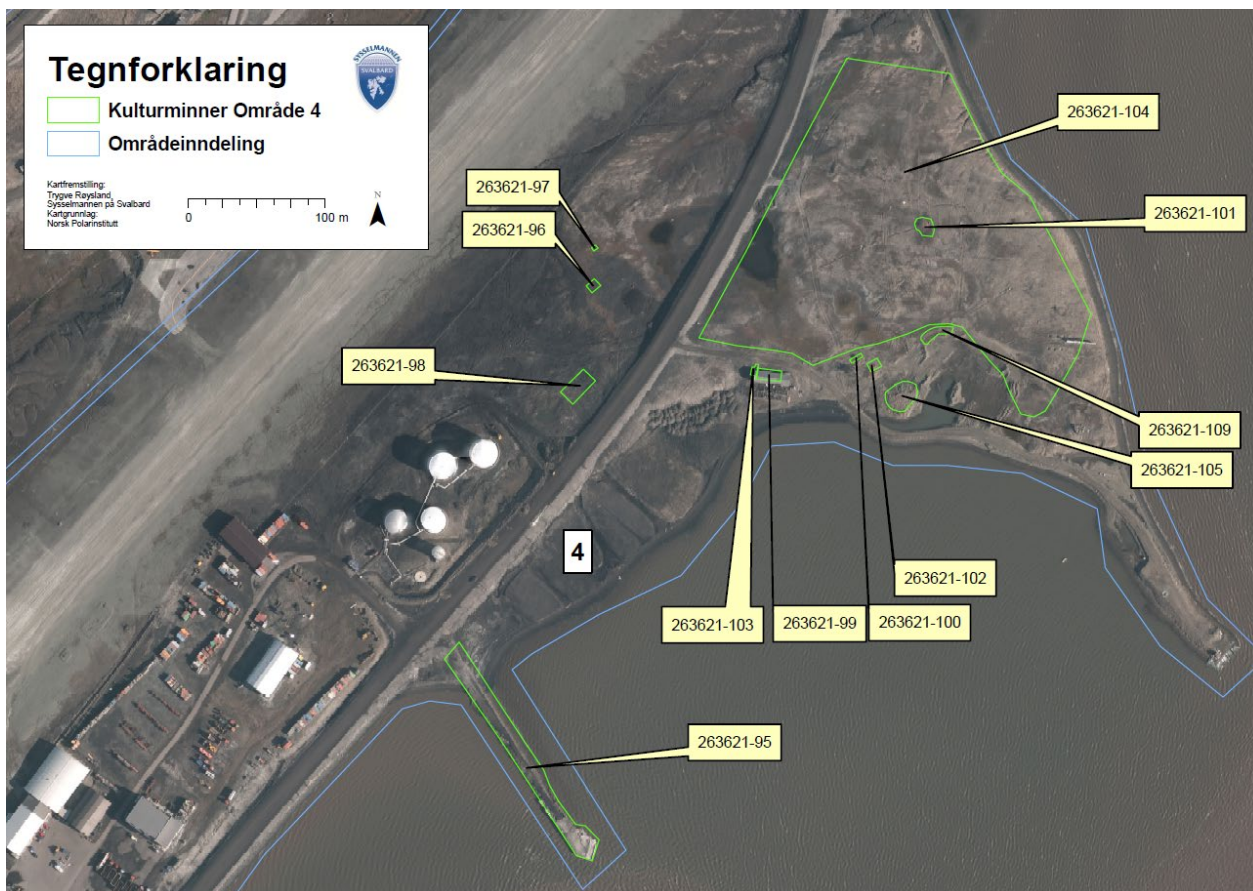
Figur 26: De registrerte kulturminnene i dette området har hovedsakelig opprinnelse i den svenske driftsperioden. Området bærer preg av mye forstyrrelser fra yngre anleggsvirksomhet. Kart: Trygve Røysland / Sysselmannen på Svalbard. Kartgrunnlag/ortofoto: ©Norsk Polarinstitt.

Området bærer preg av å være forstyrret av anleggsaktivitet. Det er mange kjørespor fra anleggsmaskiner, samt spor etter planering og dosing av masser. Selv om det opprinnelige kulturlandskapet er forstyrret av dette, er det likevel fragmenterte kulturminner bevart.

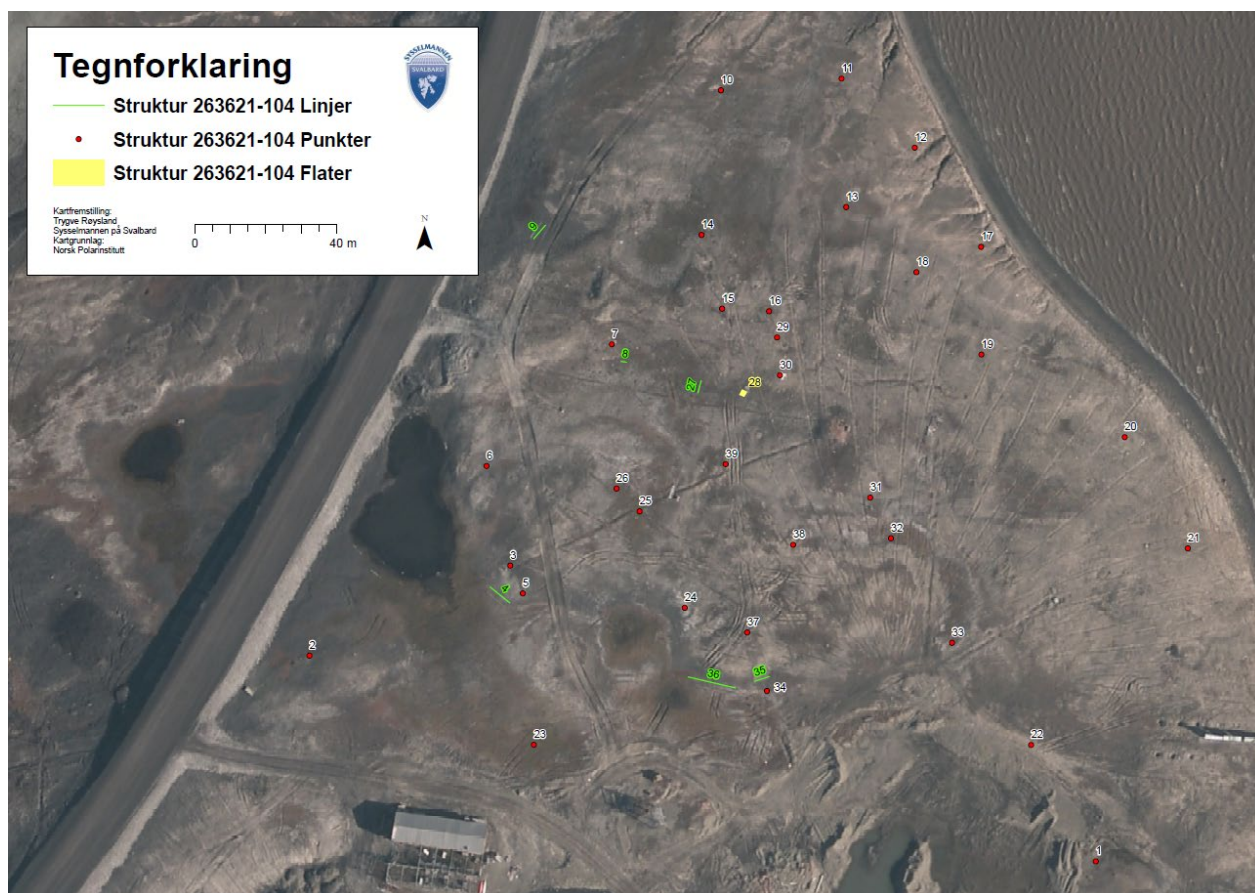
Figur 27: Oversikt funnområde Barryneset id 263621-104. De enkelte funnene er beskrevet i tabell, vedlegg 3. Kart: Trygve Røysland / Sysselmannen på Svalbard. Kartgrunnlag/ortofoto: ©Norsk Polarinstitut.

Over et stort område på Barryneset ble det påvist en stor mengde stolper knyttet til radiomastene, samt en del løsfunn av gjenstander. På grunn av funnmengden ble det fastsatt en geometri for hele området som omfattes av stolpesystemet og løsfunnene, kalt *Funnområde Barryneset* id 263621-104. De enkelte funnene er beskrevet i tabell, vedlegg 3.

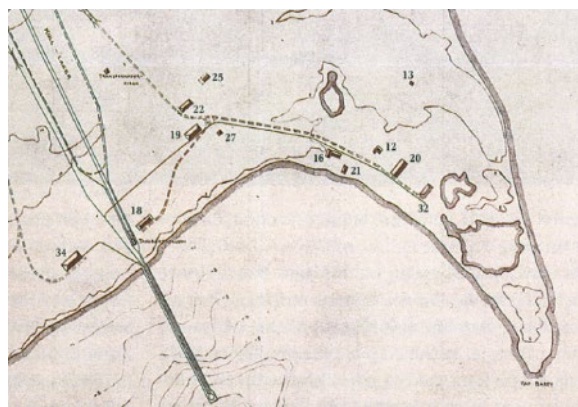
Figur 28: Ifølge 1925/1941-kartet skal det ha vært oppført tilsammen 13 bygninger i dette området under den svenske driftsperioden.

På selve Barryneset, S for veien, skal det ifølge 1925/1941-kartet ha vært seks bygninger i den svenske driftsperioden. Det ble påvist tufter eller bygningsrester etter tre av disse. Dette er id 263621-99 (hus 16/Grønsak-lager), id 263621-101 (hus 13/Radiohytten), og id 263621-102 (hus 12/Barakke). Merk at rester av id 263621-99, beskrevet som «Grønsak-lager», i dag ligger under stående bygning Hundegården, id 263621-79. Bygningsdeler fra Hus 16 ble gjenbrukt i kjellerfundamentet i ny bygning i 1946. Hus 21, «Båthus», som skal ha ligget like SØ for hundegården, ble ikke gjenfunnet. Restene er trolig tildekket av moderne utfyllinger i sjø, og påfylte masser i forbindelse med utbygginger av Hundegården.

Hus 20 og 32 er beskrevet som henholdsvis «Material-lager no. 1» og «Material-lager no. 2». Det var ikke mulig å gjenfinne tuftene etter disse, da dette området er forstyrret. Det er imidlertid påvist to ansamlinger av bygningsrester og gjenstandsfunn som med stor sannsynlighet er rester etter Hus 20, men som er doset utover et større område i senere tid. Dette er id 263621-105 og 263621-109. Hus 20 var det største bygget på Barryneset, og vises på en rekke foto fra svensketiden. Bildene viser at bygningen ofte var omgitt av store mengder utstyr. Bygningen ble brent av tyskerne i 1944.

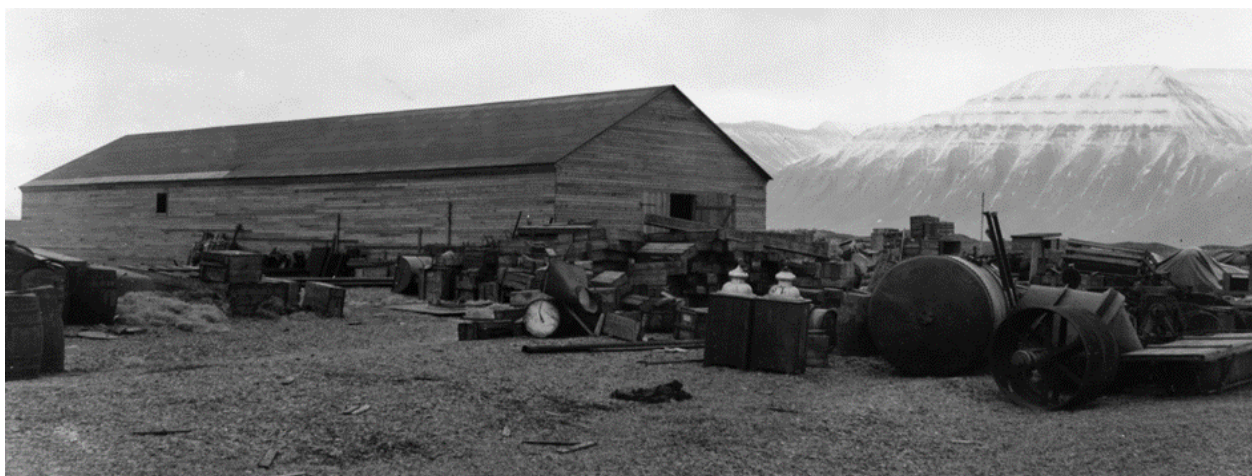
Figur 29: Hus 20 «Material-lager no. 1» er en bygning som sees på en rekke foto fra svensketiden. Bildene viser at bygningen ofte var omgitt av store mengder utstyr. Bildet er fra 1918 (digitaltmuseum.se).

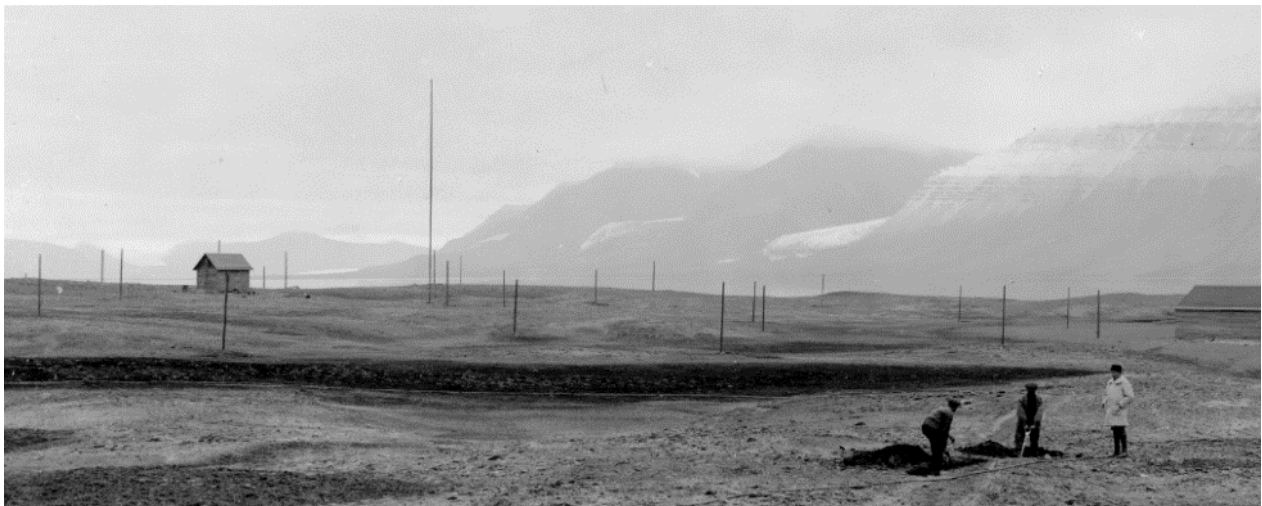
Figur 30: Radiostasjonen i 1918, med store mengder stolper (digitaltmuseum.se).

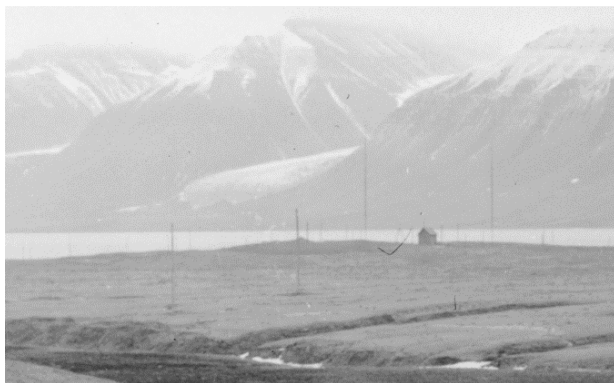
Figur 31: Radiohytten og stolper sees på utsnitt av bilde fra 1918 (digitaltmuseum.se).

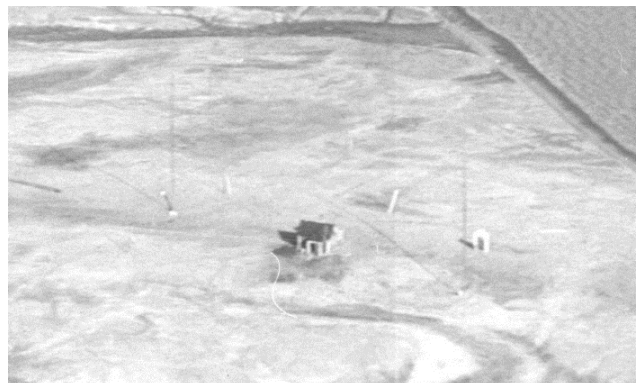
Figur 32: Radiohytten sees på utsnitt av flyfoto fra 1936 (Norsk Polarinstitutt).

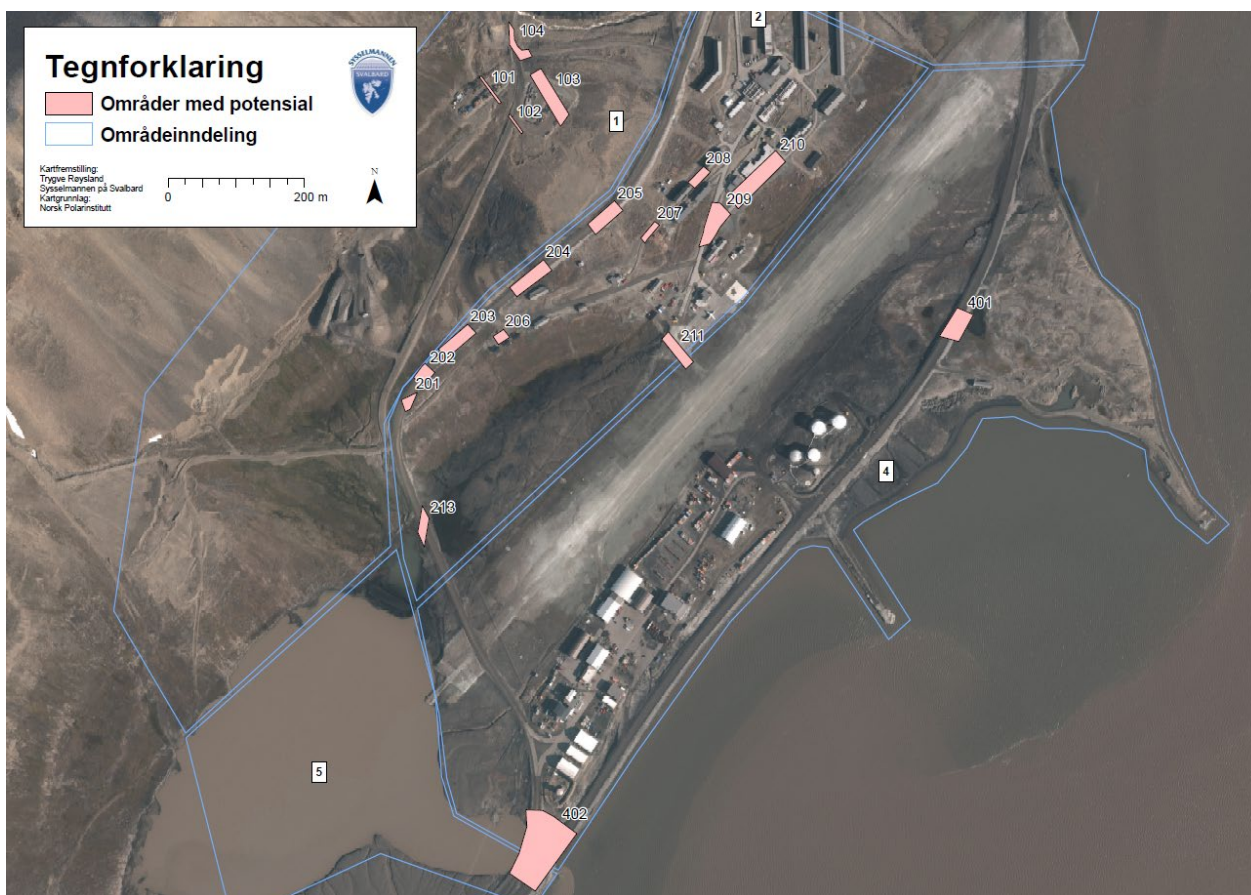
Figur 35: Det er identifisert 18 punkter hvor det kan være potensiale for å påtreffe kulturminner ved fjerning av moderne bygg og infrastruktur. Dette kan eksempelvis være rester av tufter under eksisterende vei (se tabell 6). Kart: Trygve Røysland / Sisselmannen på Svalbard. Kartgrunnlag/ortofoto: ©Norsk Polarinstittutt.

Det vil være stor forskjell på funnpotensiale i de ulike områdene, alt etter hvor mye som er gjort av terrenginngrep opp gjennom årene. Prioriteringene utløser derfor ulike krav til tiltak i forbindelse med opprydningsarbeidet. Det understrekes at dette ikke utelukker at det kan påtreffes funn også andre steder.

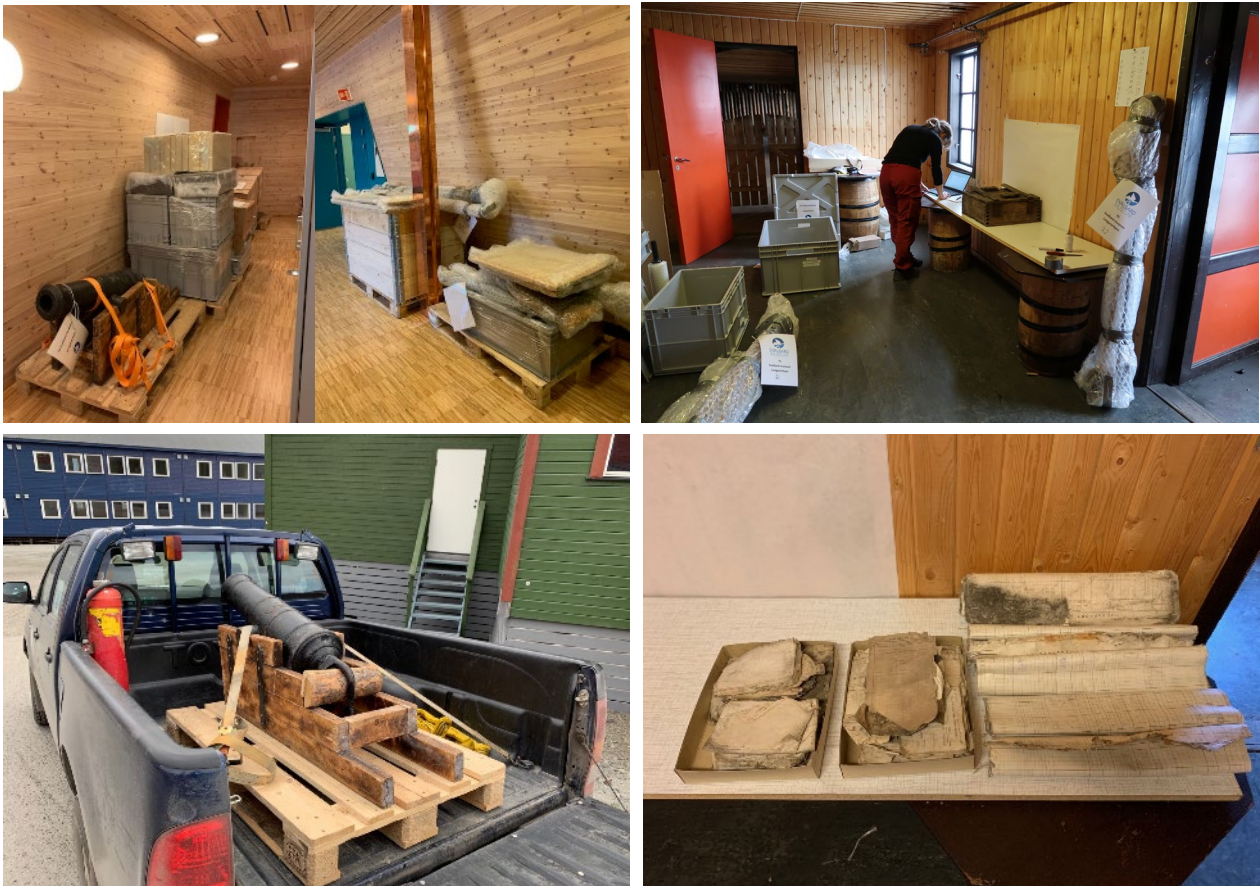
Figur 47: Det er samlet inn og listeført 314 gjenstander som er automatisk fredet eller vurdert som verneverdig.

Undre feltarbeidet ble det foretatt en foreløpig kartlegging av gjenstandene ved foto og beskrivelse i lister. Utførlig katalogisering og dokumentasjon av gjenstandene skal utføres av Svalbard museum i løpet av 2020, og vil fremstilles i en egen rapport.

Alle innsamlede gjenstander oppbevares på Svalbard museum inntil videre kartlegging er gjort. Alt innsamlet materiale skal dokumenteres, katalogiseres og evt. konserveres ved Svalbard museum. Fredete gjenstander skal i utgangspunktet magasineres ved museet, med mindre annet bestemmes under utredningene. Behov for magasinerings av bevaringsverdige gjenstander vil vurderes under katalogiseringen. Sysselmannen vil i samarbeid med SNSK og museet vurdere hvorvidt disse gjenstandene skal magasineres eller benyttes i fremtidige gruverelaterte utstillinger. Alt arkivmateriale fra den norske driftsperioden vil overføres til statsarkivet etter gjennomgang.

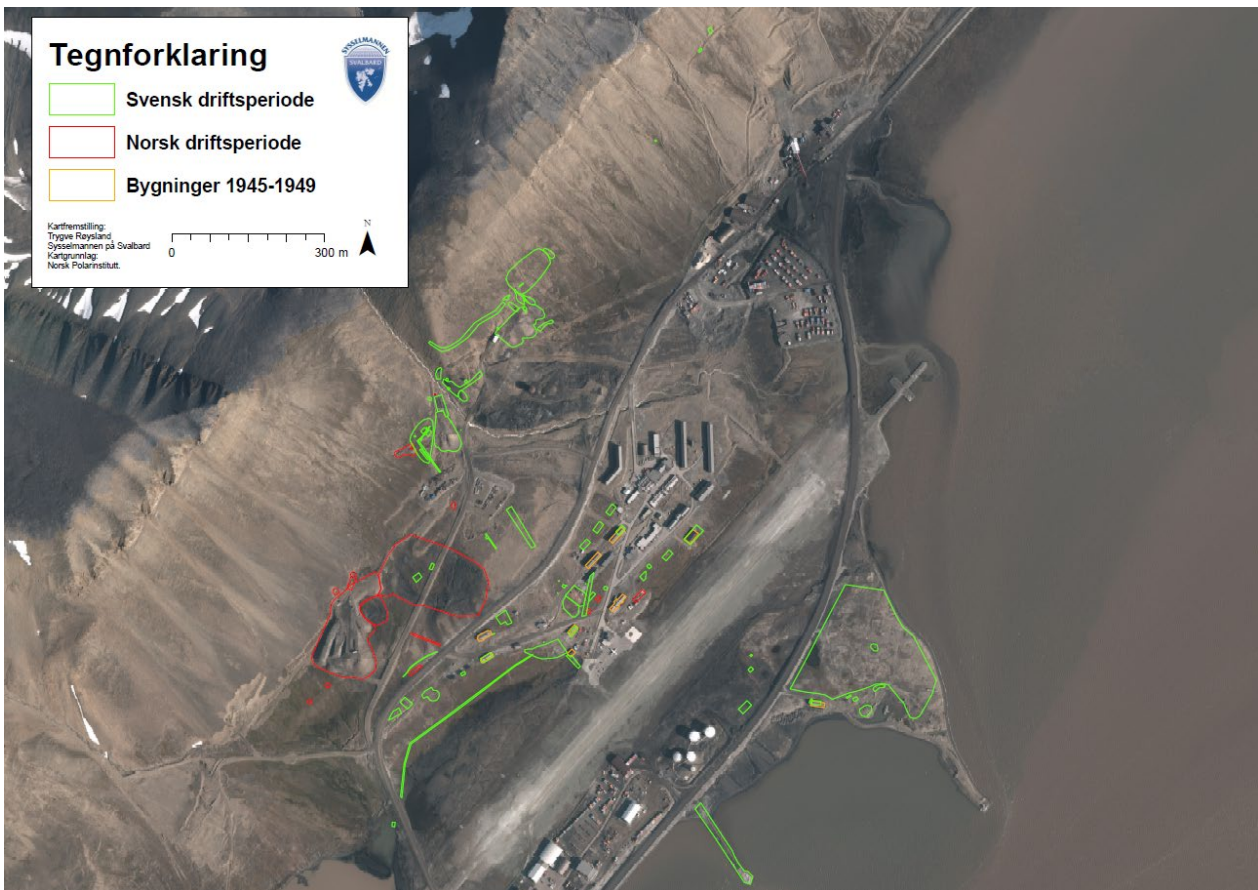
Figur 48: Kartet viser kulturminner og landskapselementer som er bevart fra den svenske (grønn) og første norske (rosa) driftsperioden. Stående bygninger fra 1945-1949 er markert med gult. Kart: Trygve Røysland / Sysselmannen på Svalbard. Kartgrunnlag/ortofoto: ©Norsk Polarinstitutt.

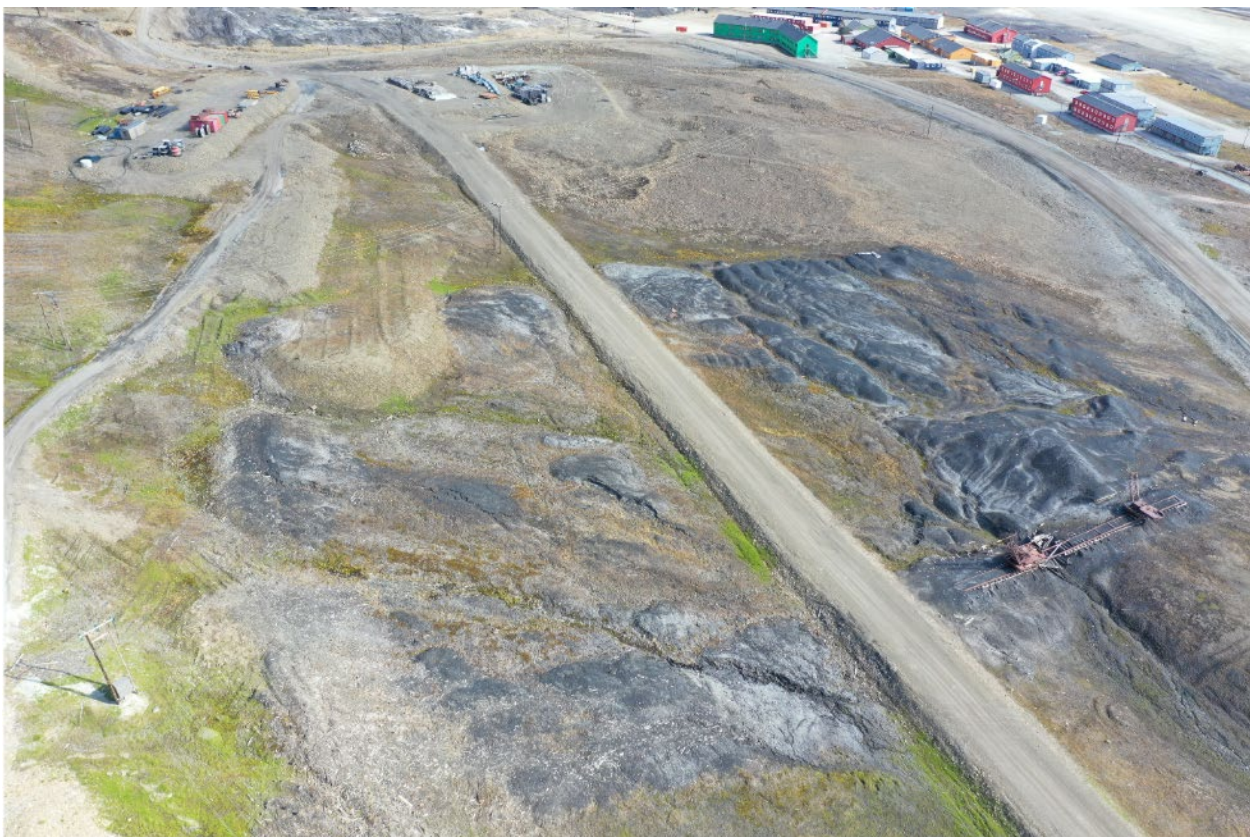
Figur 49: Gruvelandskapet som ble formet i periodene fra 1917-1925 og 1935-1949 er betydelig påvirket av nyere inngrep. Kulturminner og landskapselementer fra disse periodene er i dag bevart som «øyer» i nåtidslandskapet.

Resultatene viser at gruvelandskapet som ble formet i periodene fra 1917-1925 og 1935-1949 er betydelig påvirket av nyere inngrep. Kulturminner og landskapselementer fra disse periodene er i dag bevart som «øyer» i nåtidslandskapet. Nåtidslandskapet reflekterer på denne måten tidsdybden i gruvehistorien i Sveagruva. Bevaring av kulturminner i Svea vil kreve at det gjøres valg mellom rekonstruksjon av naturlandskap og kulturlandskap.

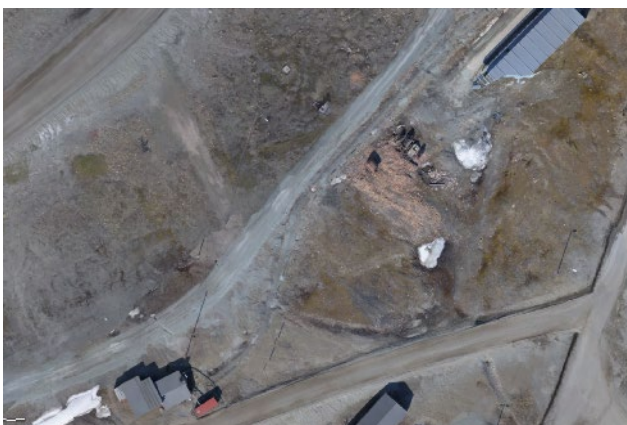
Figur 50: Man kan fortsatt se vage avtrykk etter gamle veisystemer i sentrumsområde, uten at det har vært mulig å avgrense disse.

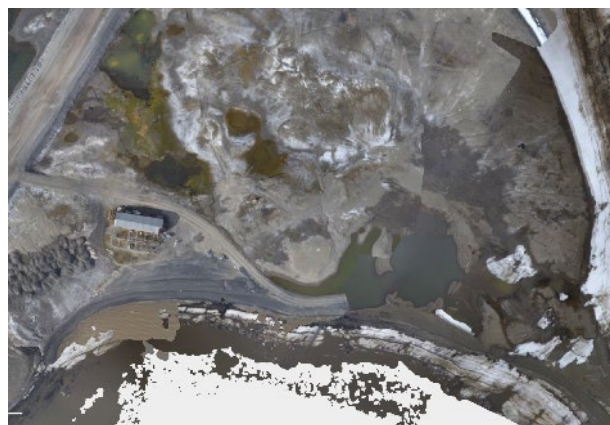
Figur 51: Området på Barryneset bærer preg av å være forstyrret av nyere anleggsaktivitet. Det er mange kjørespor fra anleggsmaskiner, samt spor etter planering og dosing av masser.
